**POŽÁRNÍ ZKUŠEBNA VESELÍ NAD LUŽNICÍ**

**PROTOKOL O ZKOUŠKÁCH STŘECHY  
VYSTAVENÉ PŮSOBENÍ VNĚJŠÍHO POŽÁRU**

**č. Pr-22-2.173**

**SKLADBA EXTENZIVNÍ ZELENÉ STŘECHY  
S VÝROBKEM AQUADESK**

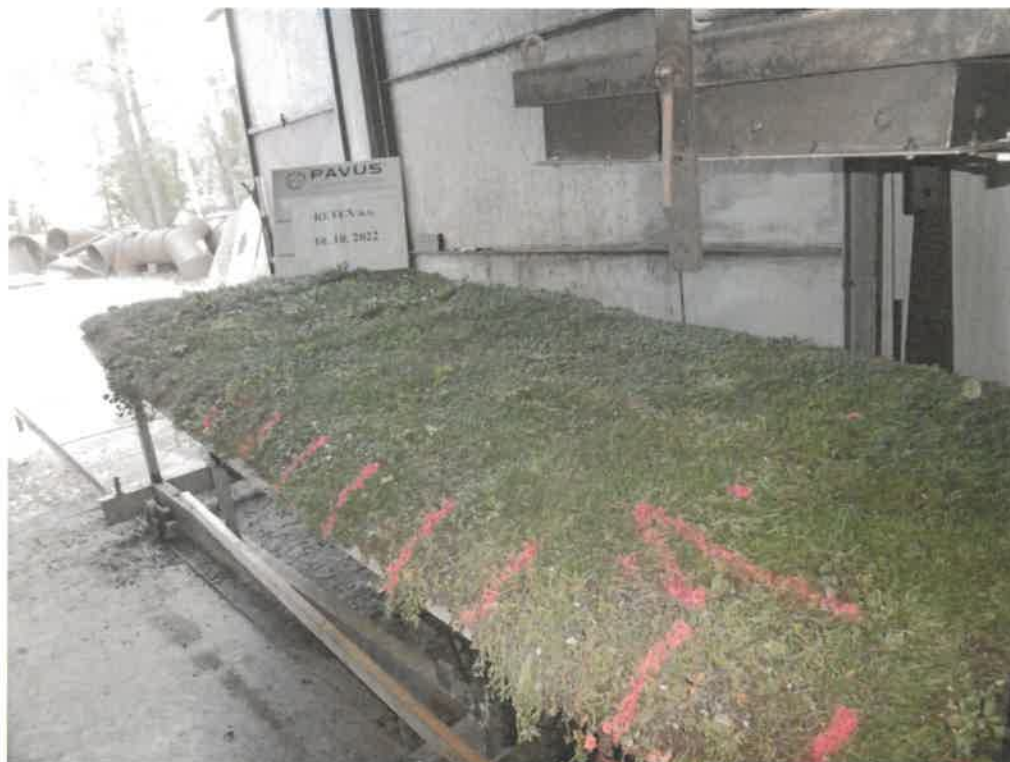
Vzorek č. 1 před zahájením zkoušky

Předmětem zkoušek byly 2 shodné vzorky střechy o velikosti 1 200 x 3 000 mm.

Montážní skladba střechy od vrchní vrstvy:

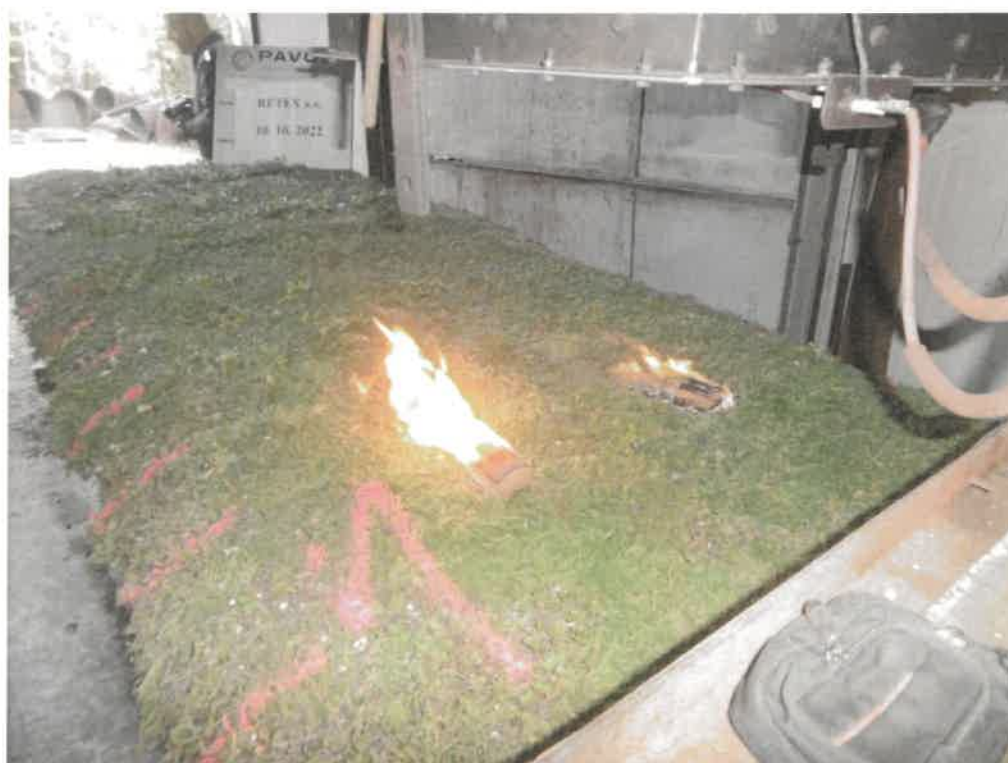
Vzorek č. 1, 9. minuta zkoušky

| Čas (minuty) | Pozorování |
|---|---|
| 4. – 15. | na povrchu hoří hraničky, vlivem proudění vzduchu z ventilátoru je plamen směřován vzhůru, v místě plamene a okolí hraniček jsou rostliny sežehnuty a spáleny, oheň se dále nešíří, dochází ke slabému vývinu dýmu |

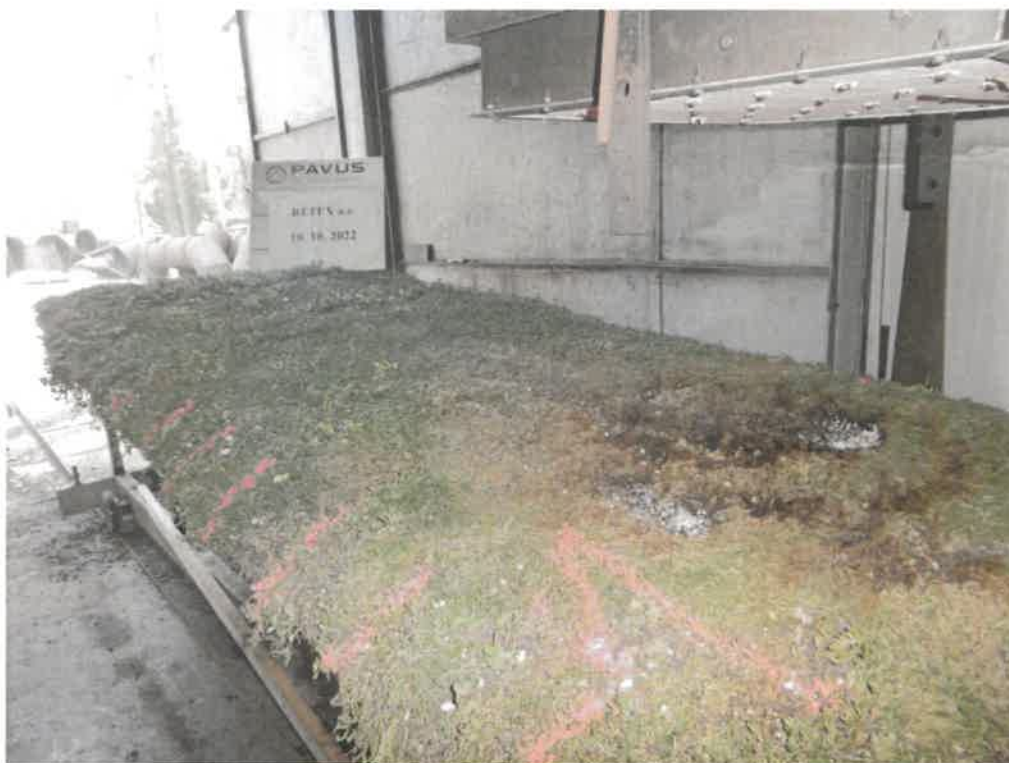
Vzorek č. 1, 19. minuta zkoušky

| Čas (minuty) | Pozorování |
|---|---|
| 16. – 20. | hraničky dohořívají, dále žhnou jejich zbytky, na ploše se nevyskytuje žádný plamen, pod radiačním panelem začínají rostliny usychat a hnědnout, trvá slabý vývin dýmu |

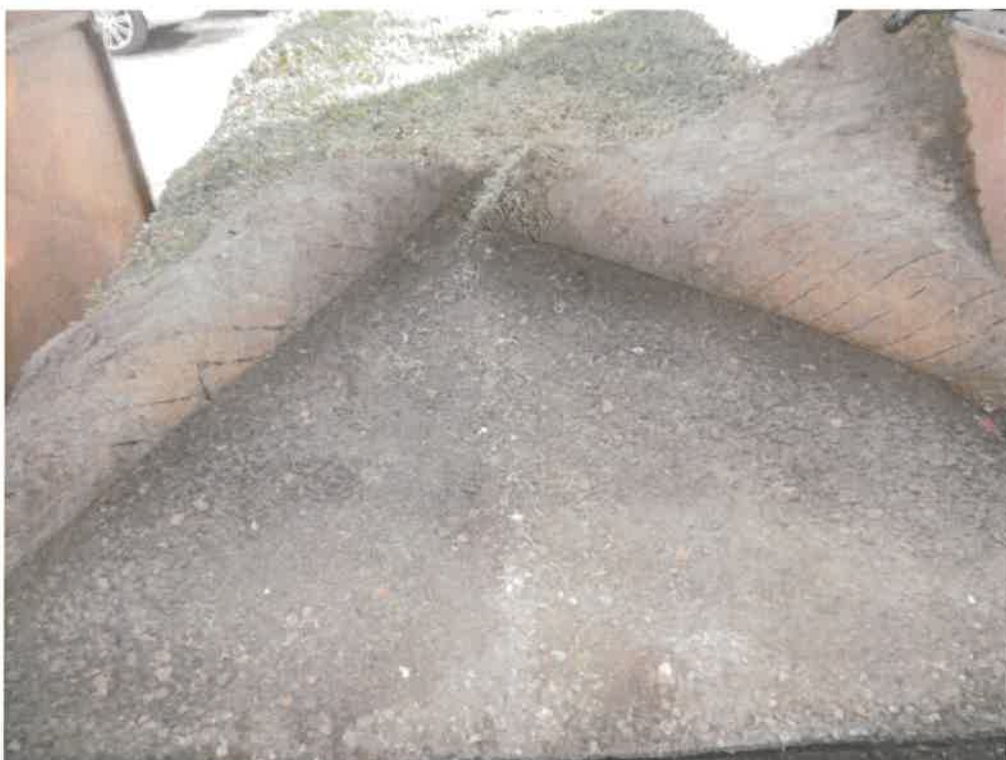
Vzorek č. 1 po otevření

Tab. 1.3 Poškození vzorku

| Popis poškození | Hodnota |
|---|---|
| Maximální délka shořelého materiálu vzhůru (mm) | 230 |
| Maximální délka shořelého materiálu dolů (mm) | 40 |
| Rozsah vnitřního poškození vzhůru - minerální substrát (mm) | 0 |
| Rozsah vnitřního poškození dolů - minerální substrát (mm) | 0 |
| Poškozená vnější plocha - spálené rostliny vlivem tepla (m²) | 0,74 |
