## PROTOKOL O ZKOUŠKÁCH STŘECHY VYSTAVENÉ PŮSOBENÍ VNĚJŠÍHO POŽÁRU

**č. Pr-22-2.172**

## SKLADBA EXTENZIVNÍ ZELENÉ STŘECHY S VÝROBKEM ENVIRET SH

»Zkušební metody pro střechy vystavené působení vnějšího požáru. Zkouška 3:  
Metoda s hořícími hraničkami, větrem  
a přídatným sálavým teplem«

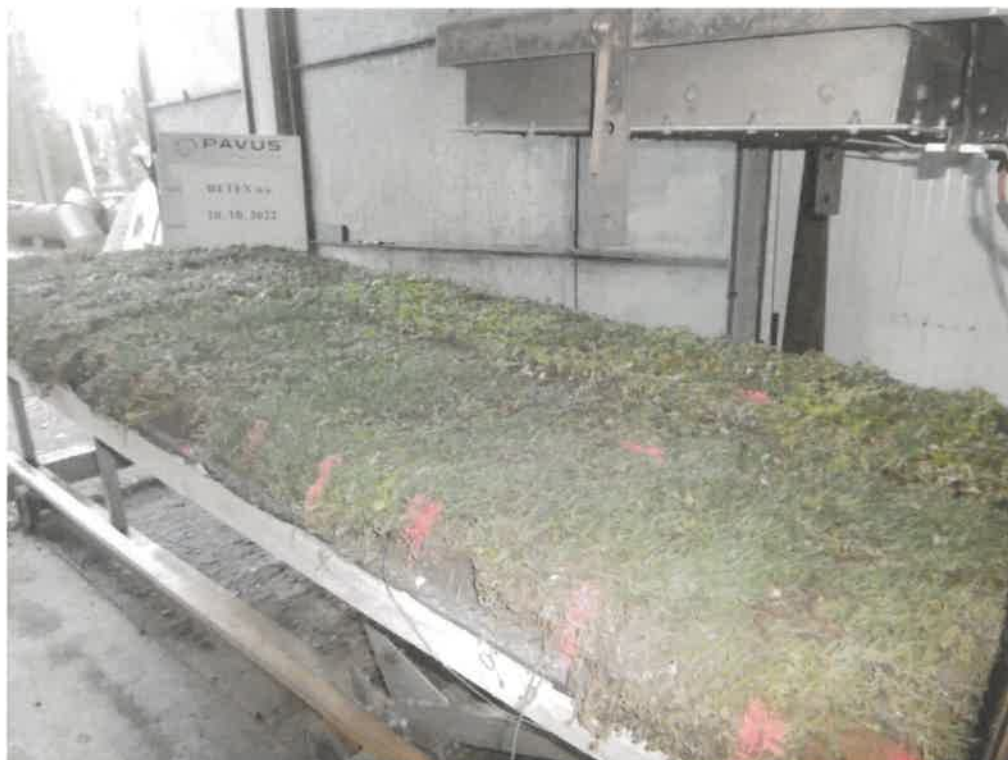
Vzorek č. 1 před zahájením zkoušky

V příloze je doložena fotografická dokumentace reprezentující vzorek č. 1.  
Výsledky vzorku č. 2 jsou podobné.

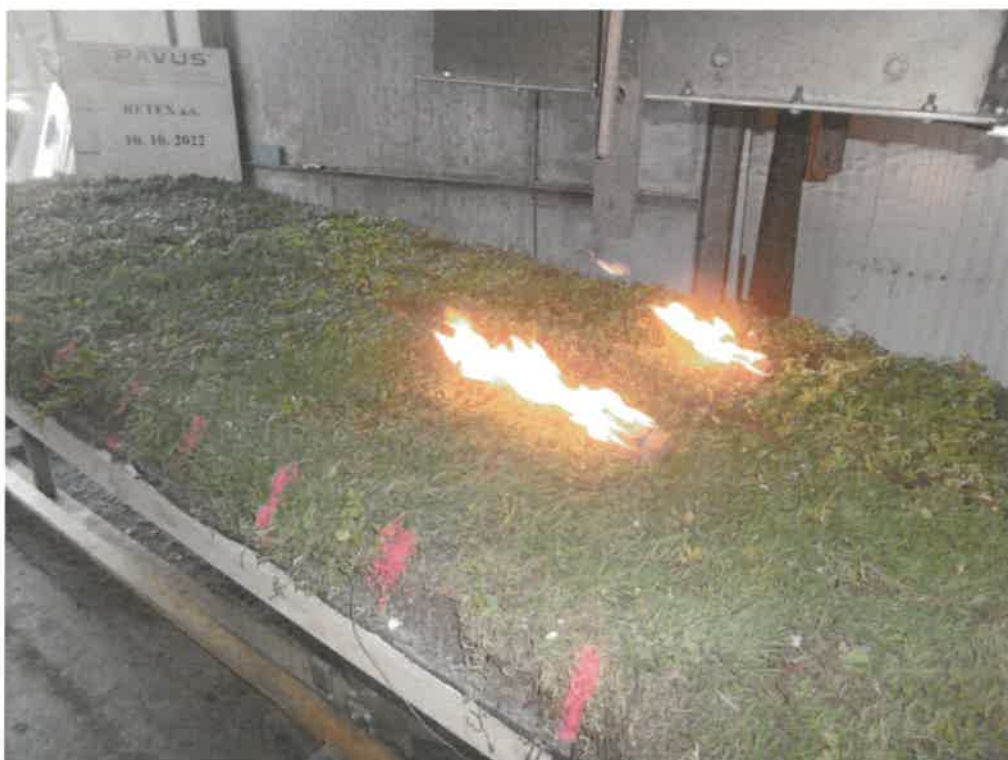
Vzorek č. 1, 7. minuta zkoušky

| Čas (minuty) | Pozorování |
|---|---|
| 4. – 14. | na povrchu hoří hraničky, vlivem proudění vzduchu z ventilátoru je plamen směřován vzhůru, v místě plamene a okolí hraniček jsou rostliny sežehnuty a spáleny, oheň se dále nešíří, dochází ke slabému vývinu dýmu |

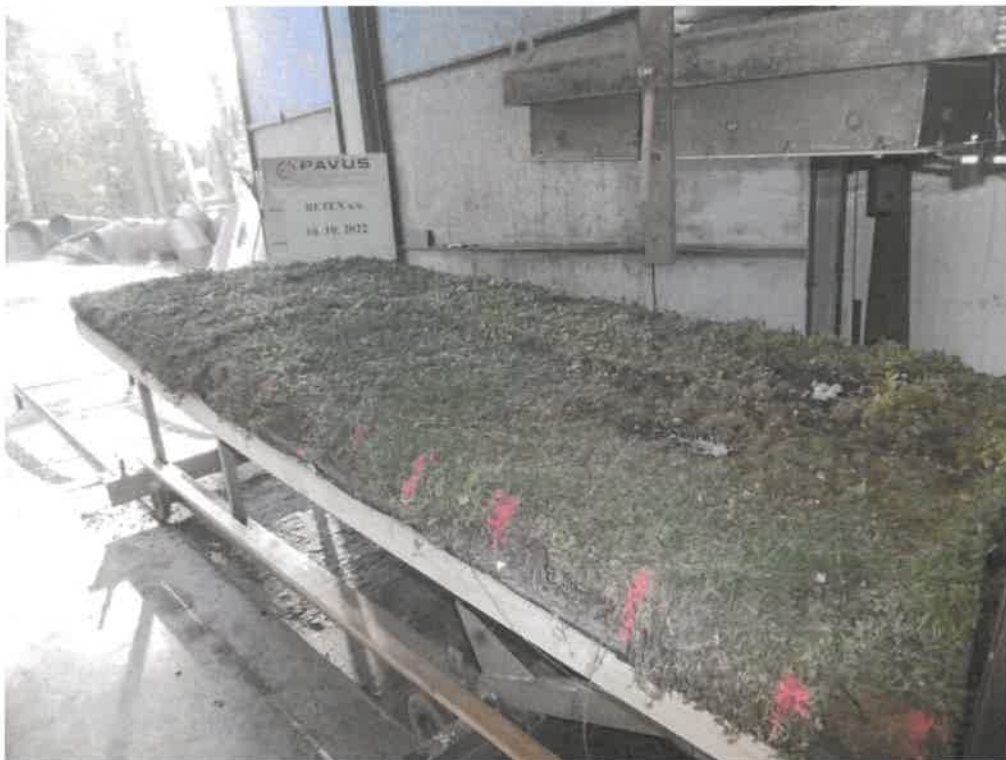
Vzorek č. 1, 16. minuta zkoušky

| Čas (minuty) | Pozorování |
|---|---|
| 15. – 17. | hraničky dohořívají, dále žhnou jejich zbytky, na ploše se nevyskytuje žádný plamen, pod radiačním panelem začínají rostliny usychat a hnědnout, trvá slabý vývin dýmu |

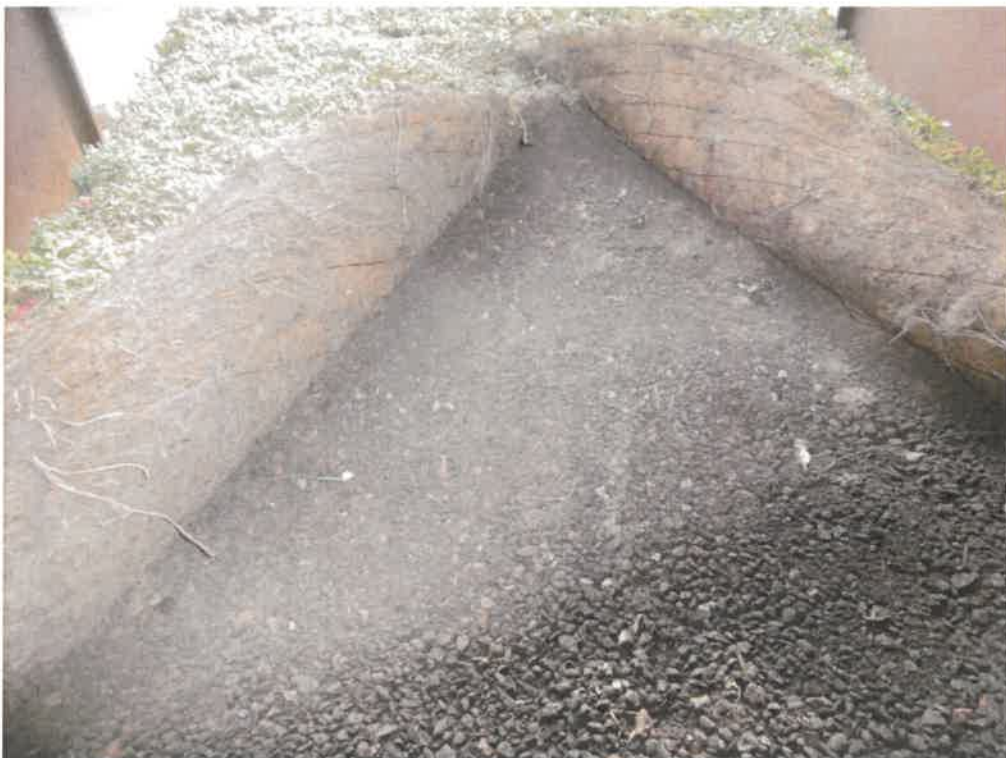
Vzorek č. 1 po otevření

| Popis poškození | Hodnota |
|---|---|
| Rozsah vnitřního poškození vzhůru - minerální substrát (mm) | 0 |
| Rozsah vnitřního poškození dolů - minerální substrát (mm) | 0 |
| Poškozená vnější plocha - spálené rostliny vlivem tepla (m <sup>2</sup> ) | 0,77 |
